## Príloha č. 1

### Zadávací list

Typ predmetu zákazky:	Uskutočnenie stavebných prác
Limit zákazky:	Zákazka podľa § 9 ods.9
Typ postupu:	Prieskum trhu
Názov predmetu zákazky:	<b><u>Uskutočnenie stavebných prác Výmena okien na OZ Slovenská Ľupča</u></b>

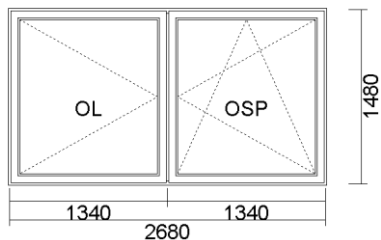
2) OKNO 2-K. (O+OS) 2680x1480

Pohľad z vnútra

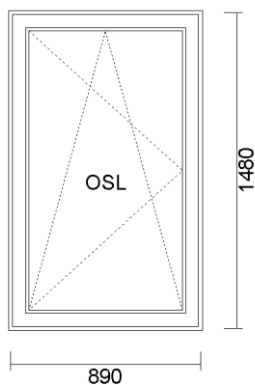
3) OKNO 1-K.(OSL) 890x1480

Pohľad z vnútra

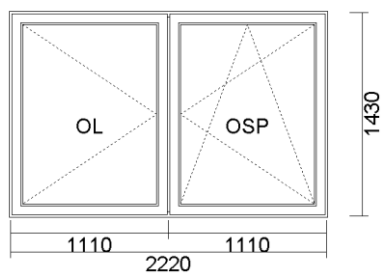
4) OKNO 2-K. (O+OS) 2220x1430

Pohľad z vnútra

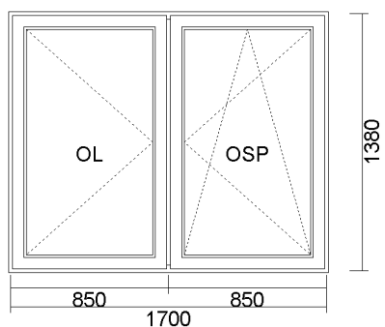
5) OKNO 2-K. (O+OS) 1700x1380

Pohľad z vnútra

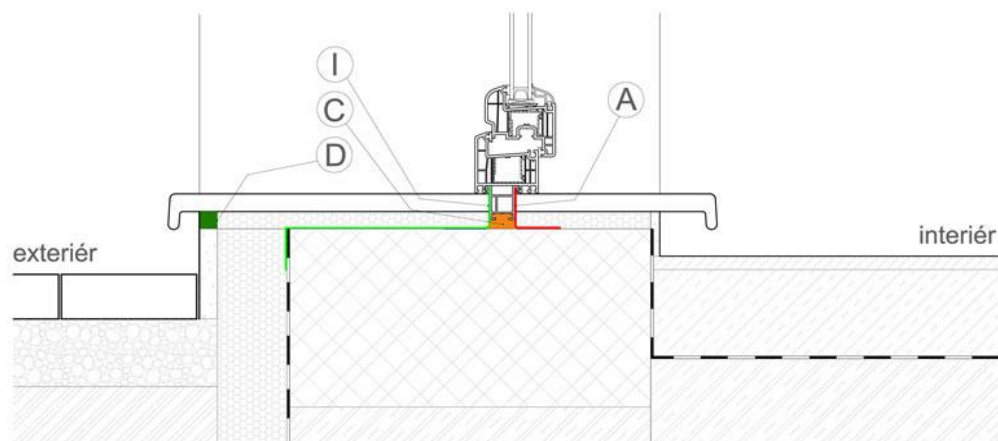
Detail osadenia okien:

- A - interiérová parotesná fólia
- C - polyuretánová pena
- D - expanzná páska
- I - paropriepustná exteriérová fólia na báze EPDM

**Osadenie okna:** Okno bude zabudované na pôvodné miesto starého okna. Je nutné dostatočne zatepliť rám okna z exteriéru tesnenie paropriepustné a interiéru tesnenie paronepriepustné. Stredové tesnenie PU pena. Izolovanie ostenia po obvode okennej konštrukcie musí byť v minimálnej hrúbke 30 mm pomocou tepelnej izolácie (na báze polystyrénu alebo minerálnej vlny) alebo s použitím špeciálnych izolačných omietkových zmesí.
