Investor: LESY SR š. p. – Odštepny závod Kriváň	Dátum:	02/2011
Užívateľ: LESY SR š. p. – Odštepny závod Kriváň	Stupeň:	
Stavba: POVODŇOVÉ ŠKODY LESNÁ CESTA DOBROČSKÁ DOLINA	Formát:	
	Mierka:	
	Arch.č.:	
Obsah: KOORDINAČNÁ SITUÁCIA M 1 : 5000	Čís. prílohy: 4.	Čís. kópie: 1

DRUHY POŠKODENÍ POVODŇOVOU UDALOSŤOU – RÁMCOVE
 (tiež v nadväznosti na zápis z poisťnej udalosti č. 9554288449 z 21.07.2010)

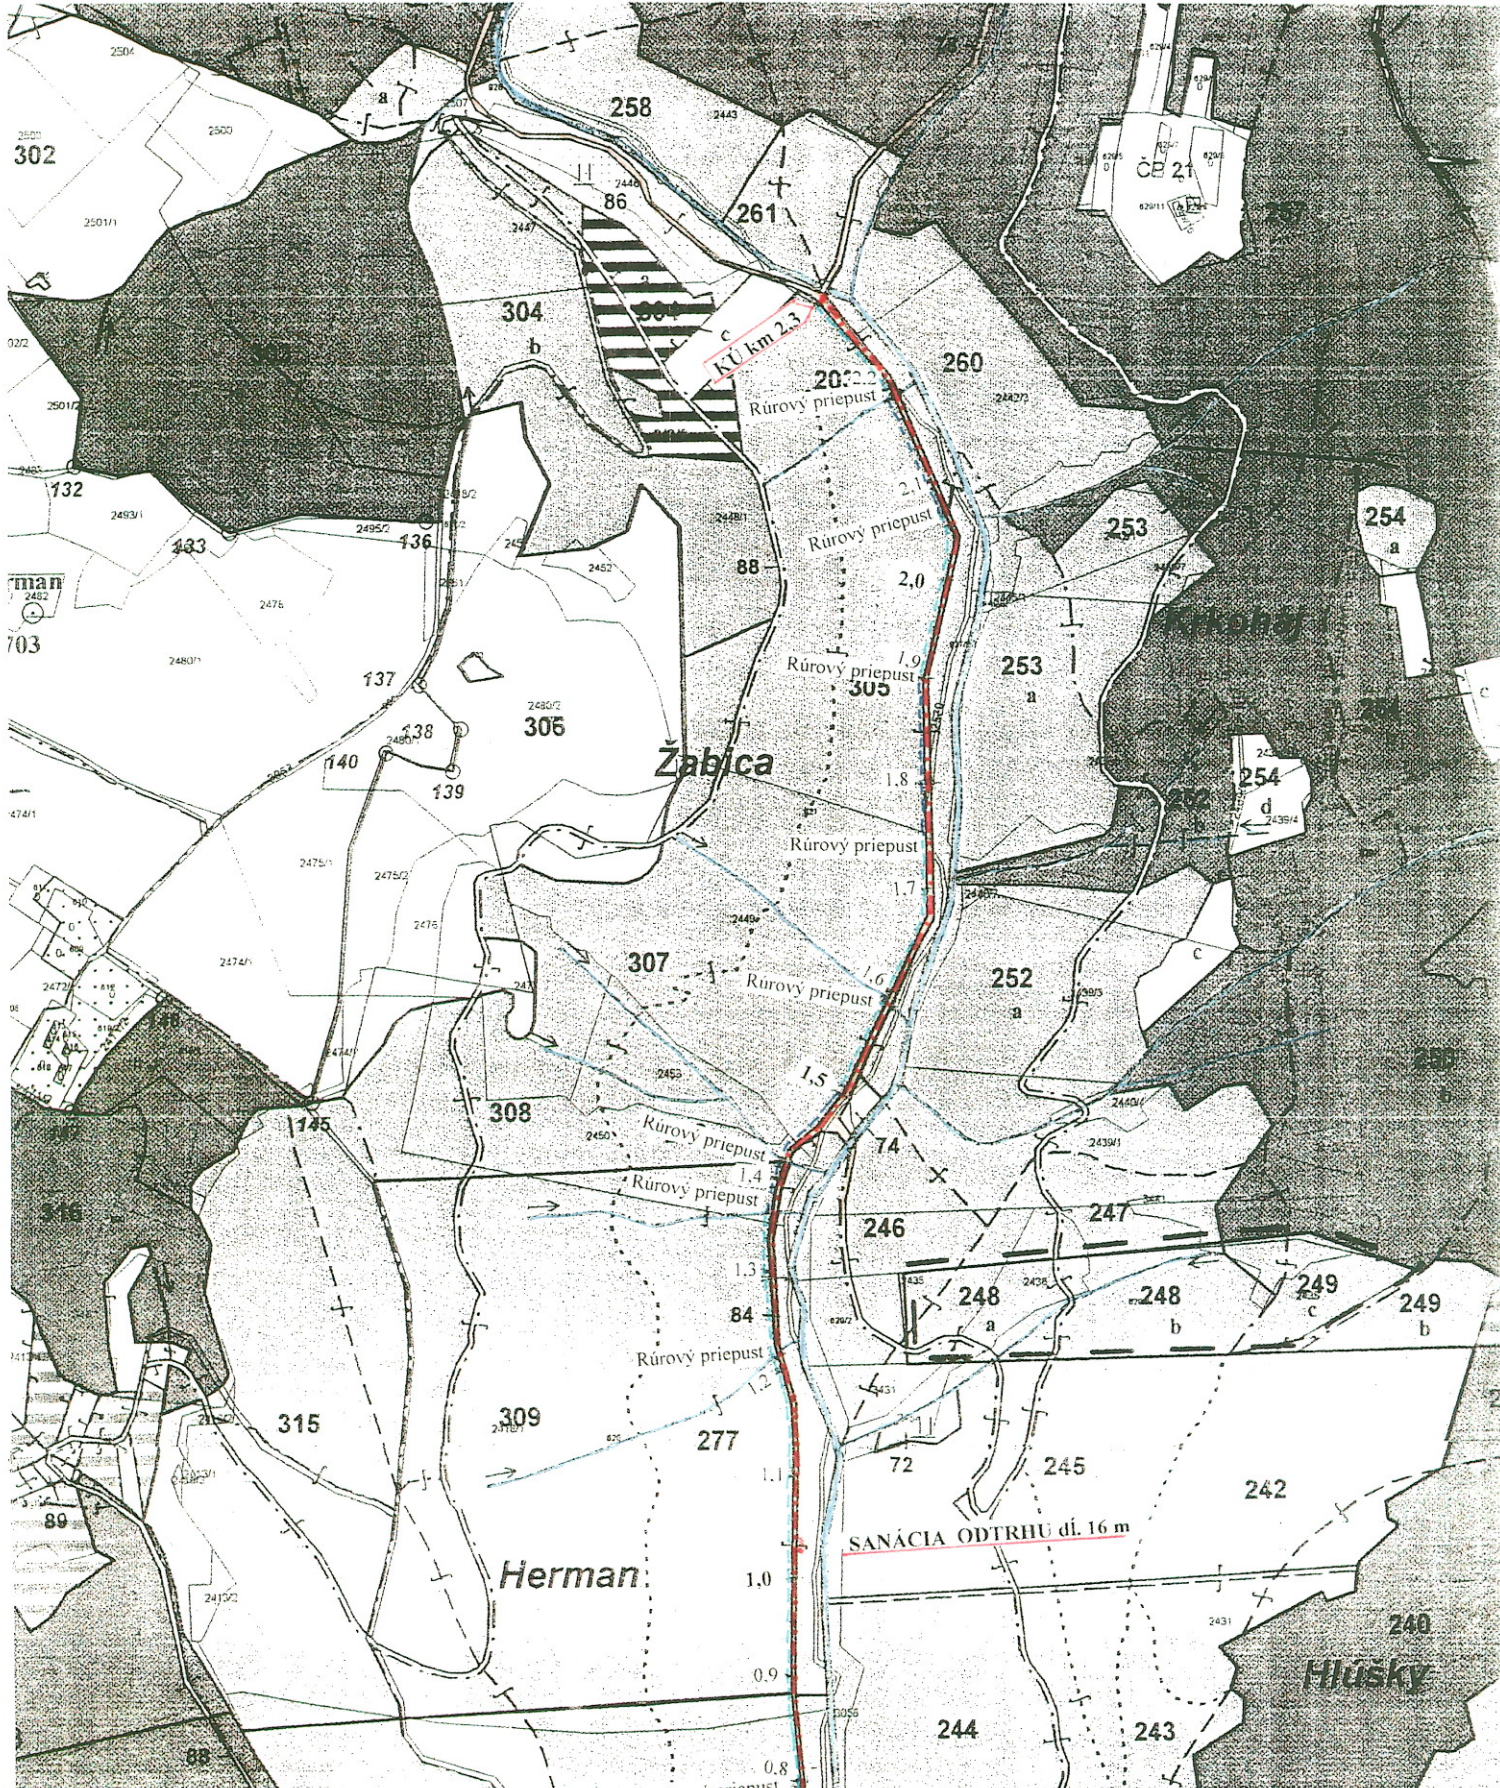
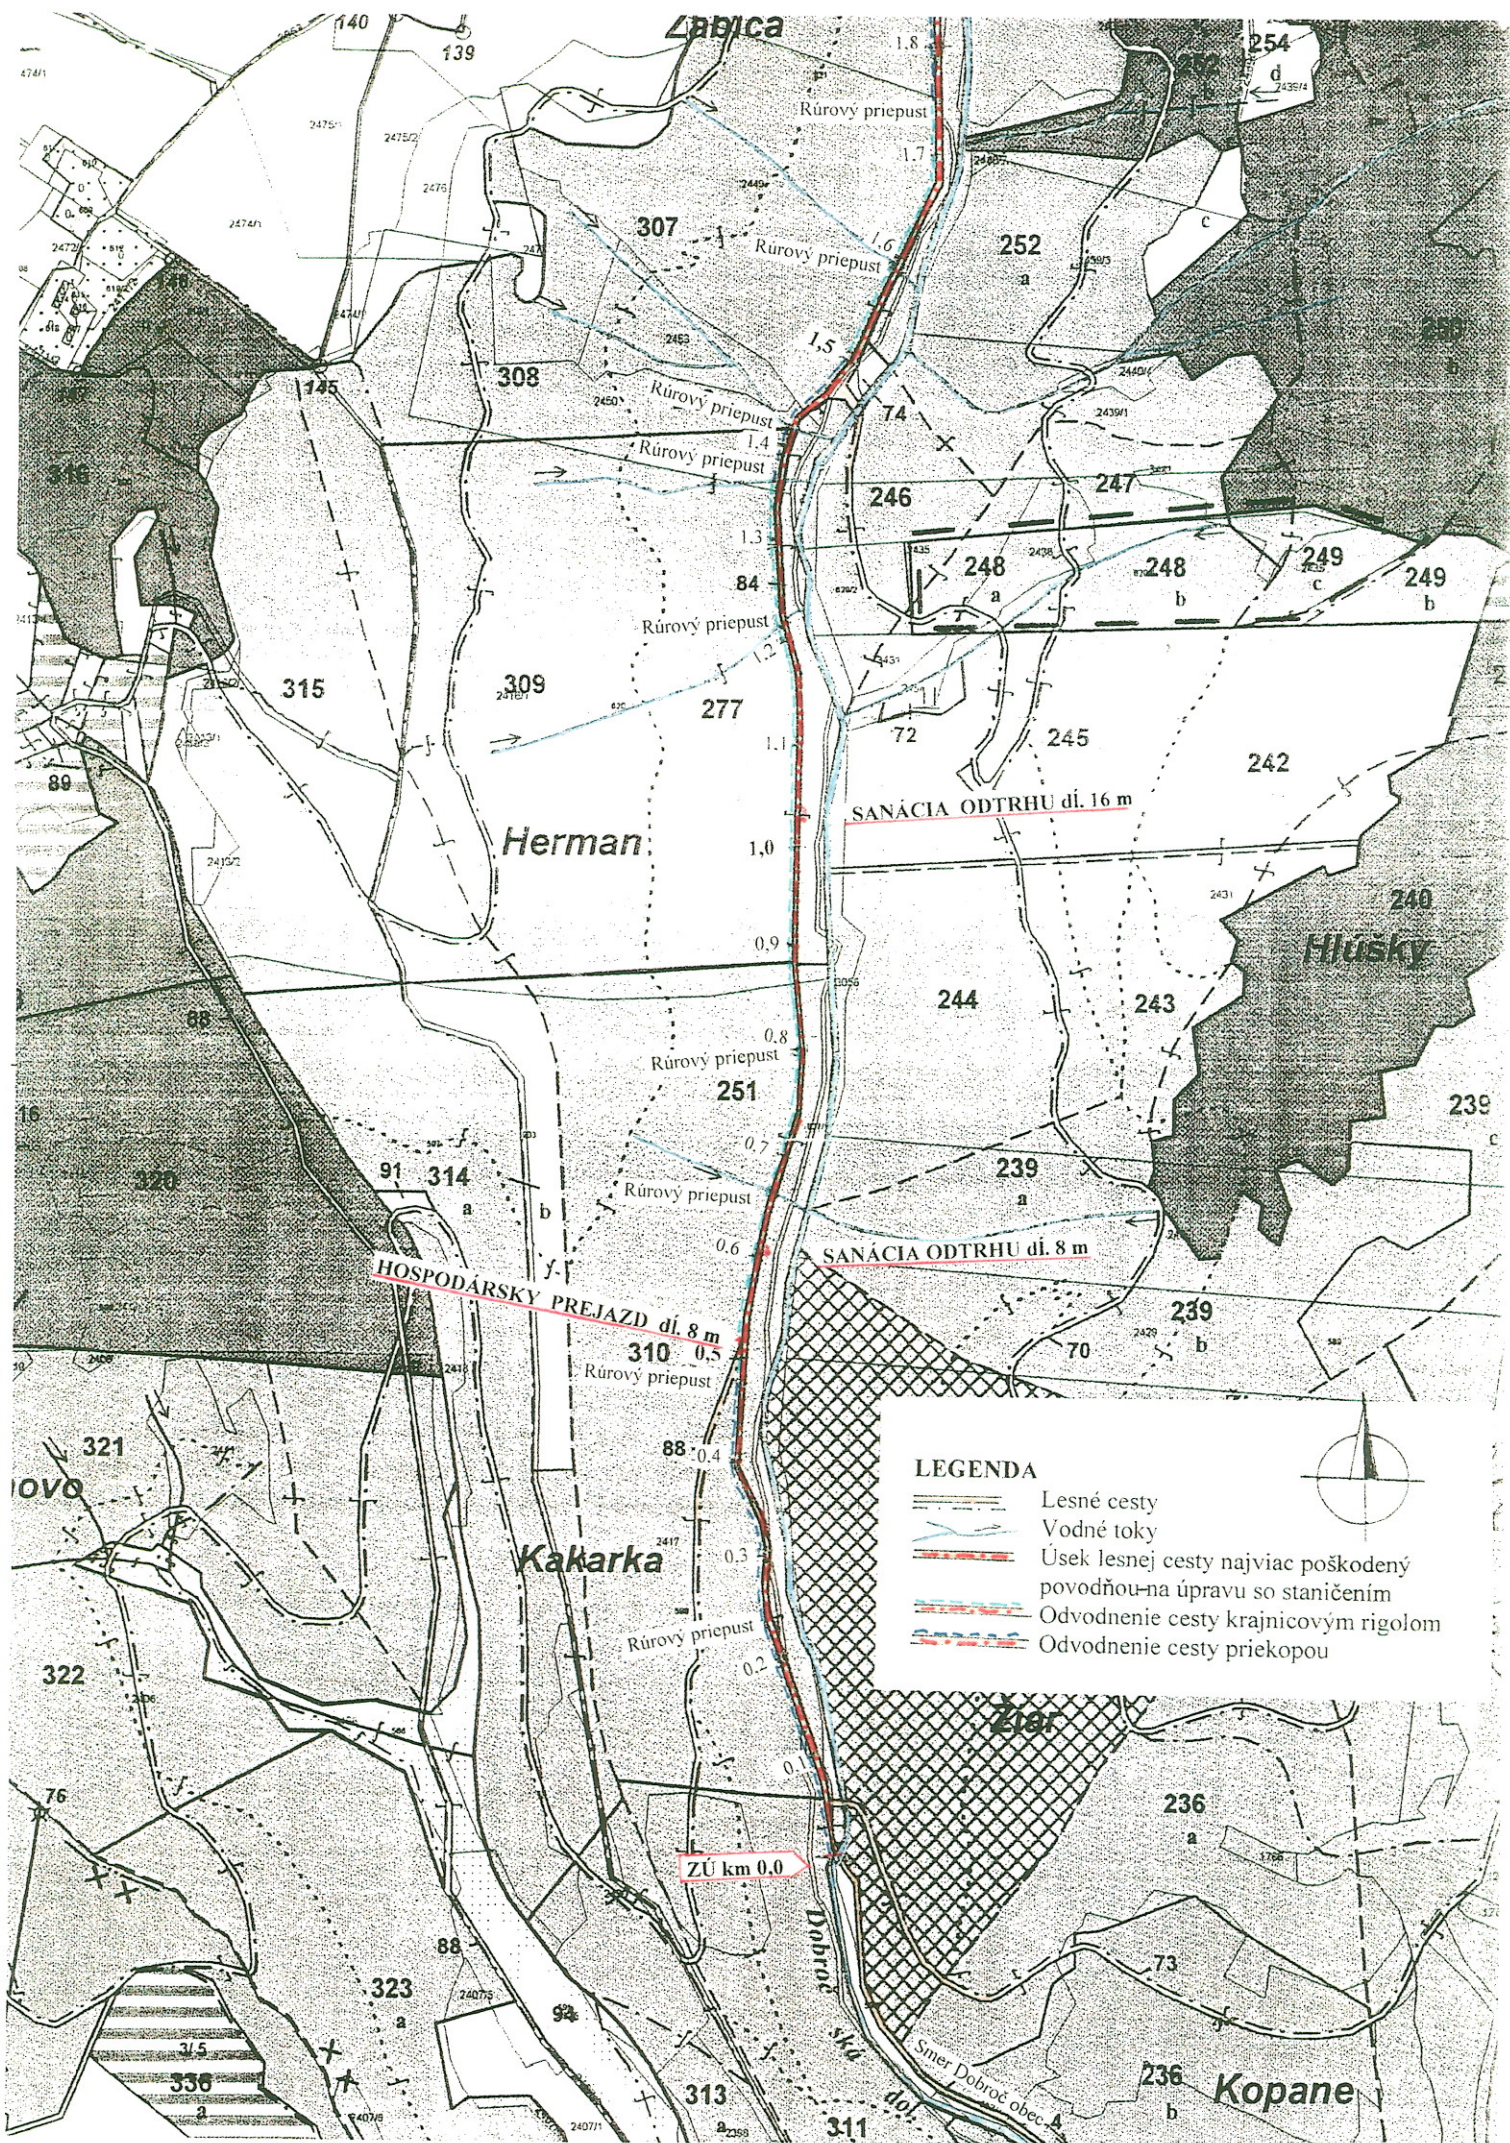
km 0,0 - poškodený most
 km 0,0 – 0,3 zanesená priekopa, vymytá vozovka, zanesené krajnice
 km 0,3 – 0,4 vymytá vozovka a zosunutý svah
 km 0,4 – 0,6 vymytá vozovka, zanesený priepust, odtrh násypového svahu
 km 0,6 – 1,0 zanesený krajnicový rigol, vymytá vozovka
 km 1,0 - 1,1 vymytá vozovka, zanesený krajnicový rigol
 km 1,1 – 1,3 vymytá vozovka, zanesený krajnicový rigol, zanesené krajnice

km 1,3 – 1,55 vymytá vozovka, zanesený krajnicový rigol, zanesené krajnice
 km 1,55-1,6 vymytá vozovka, zosunutý výkopový svah
 km 1,6 – 1,7 zosunutý svah, vymytá vozovka
 km 1,7 – 1,8 vymytá vozovka, zosunutý svah, zanesená kalová jama priepustu
 km 1,8 – 1,9 vymytá vozovka, lokálne posuvy svahu
 km 1,9 – 2,1 zanesený krajnicový rigol, zanesený priepust
 km 2,1 – 2,2 vymytá vozovka, zanesená priekopa, zosun svahu na cca 4 m
 km 2,2 – 2,3 zanesený krajnicový rigol, zanesené krajnice
